# CO写真集

## 要観察歯(CO=questionable caries under observation)とは

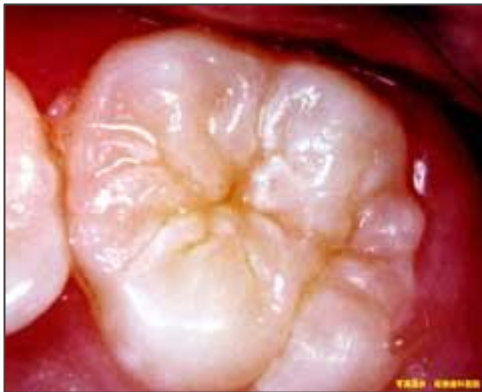
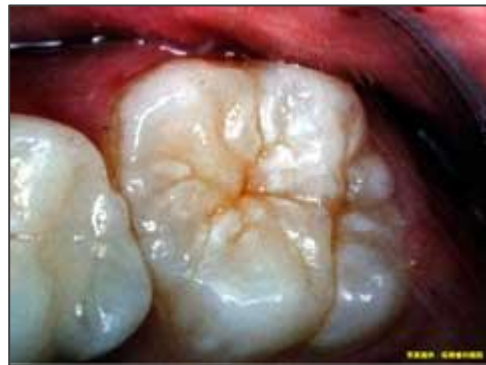
### 画像 A

画像 A: (判定=COもしくは健全)

7歳女子右上6。咬合面裂溝の一部が薄く茶褐色に着色している。この程度の着色であれば、カリエスリスクが低ければ、健全としてもよい。画像A2は同症例の2年後。着色がやや濃くなっているが、COもしくは健全の判定で良い。

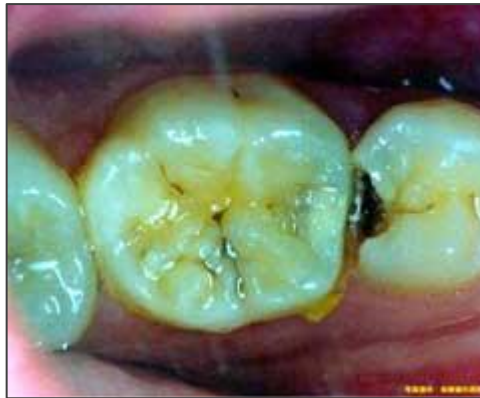
画像B

画像B：(判定＝CO(要相談))

12歳男子右下6。咬合面裂溝部に黒色の着色が認められるが、近心部に近心隣接面からのう窩を疑わせる不透過像を含む変色が認められる。これを見逃さないようにしたい。視診だけだと窩が確認できないので、健康診断時にはCO(要相談)と判定してかかりつけ歯科医院での相談を指示する。学校における健康診断のCOと C の境界にあたる症例である。実際の健康診断では、探針を用いて窩が確認できればCとするが、視診だけで明らかな窩が確認できなければCO(要相談)とする。

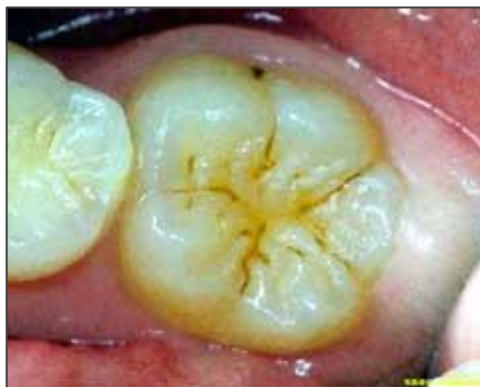
画像C

画像C：(判定＝CO)

10歳男子左下6。咬合面小窩裂溝に黒色の着色が分散して認められる。頬側の小窩も黒褐色に着色している。この症例のように裂溝が浅い場合はう蝕が進行しにくい。

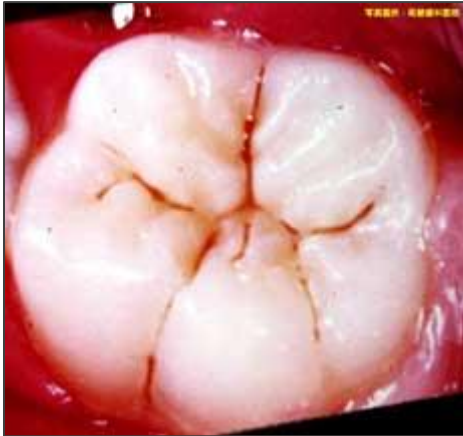
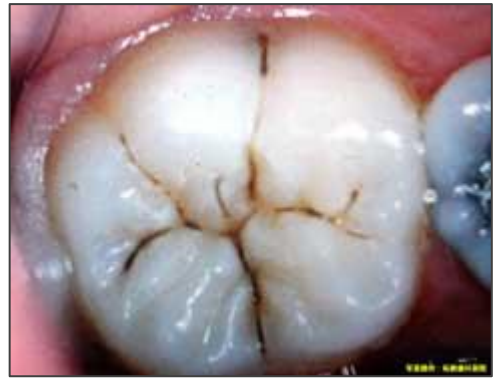
### 画像D

### 画像D：(判定＝CO)

7歳女子右下6。咬合面及び頬側の裂溝部に褐色の着色が認められる。画像D2(判定＝CO)は同症例の2年後。着色が黒色に近くなっている。現在では着色が濃くなるほど安定して、う蝕が進行しないことが分かっている。もちろん、カリエスリスクの変化には十分注意して経過観察を継続する必要がある。

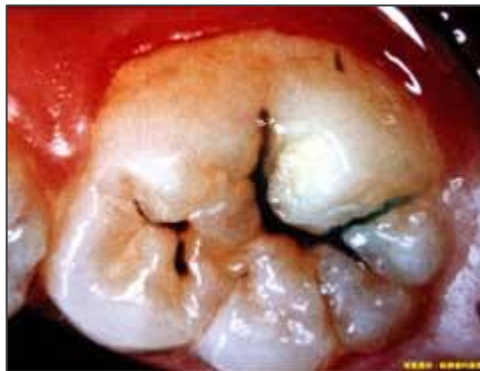
### 画像E

### 画像E：(判定＝COもしくはCO(要相談))

8歳男子左下6。周囲にはプラークが堆積し、歯肉は発赤している。咬合面裂溝は黒く着色している。非常に危険な状態に思われるが明らかなう窩は認められない。不安であればCO(要相談)として相談を指示する。

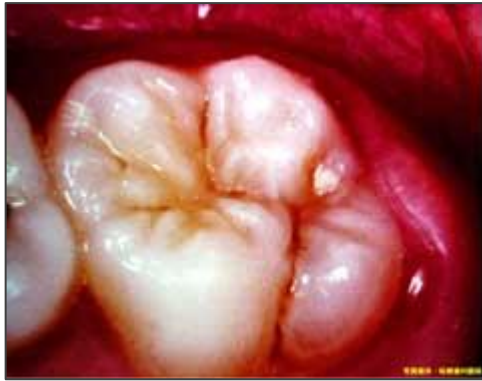
### 画像F

画像F: (判定=CO)

7歳女子右上6。咬合面から口蓋側の裂溝が褐色に着色し、それに沿って白濁が認められる。

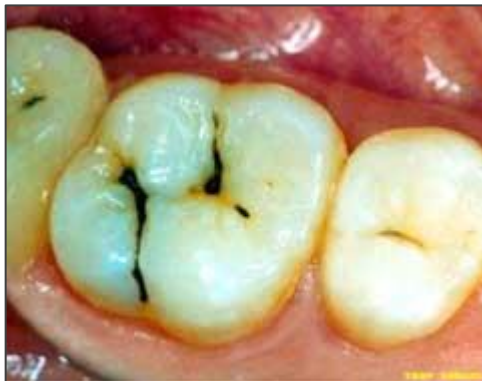
### 画像G

画像G: (判定=CO)

11歳男子左上6。咬合面から口蓋側の裂溝が黒色に着色している。典型的な安定した状態である。

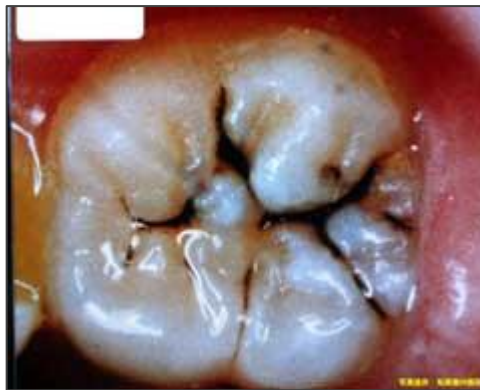
### 画像H

画像H: (判定＝COもしくはCO(要相談))

9歳女子右下6。咬合面裂溝が広い範囲で黒色に着色しているのが認められる。カリエスリスクが低ければCOで良いが、心配ならCO(要相談)として受診を指示する。

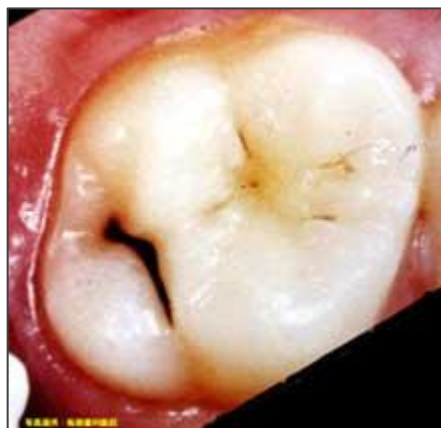
### 画像I

画像I: (判定＝CO)

11歳女子左上6。咬合面遠心裂溝に黒色の着色が認められる。典型的な安定した症例である。

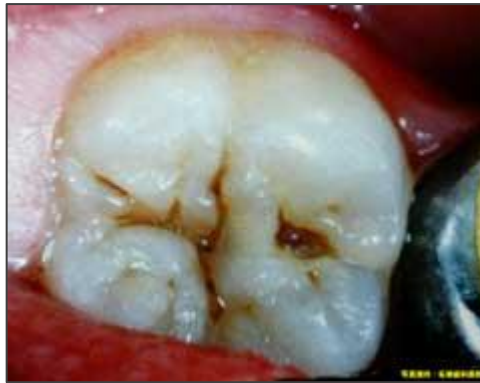
画像J

画像J: (判定=C)

10歳女子右下6。咬合面近心裂溝部に視診で明らかな窩が認められる。要治療を指示する。

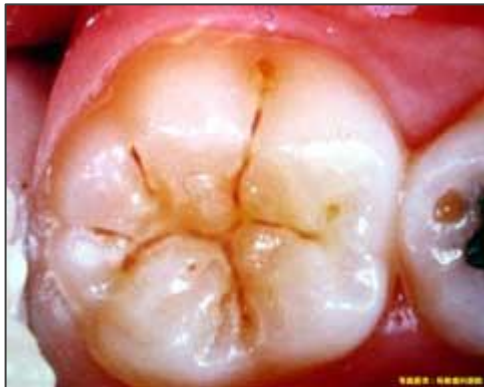
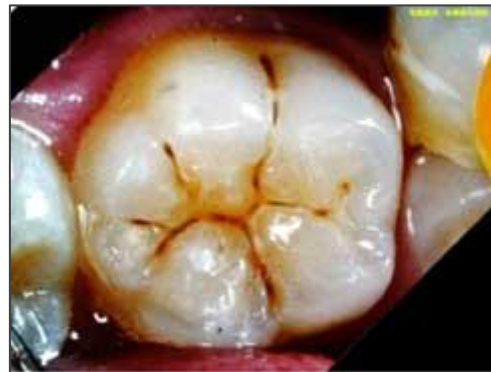
画像K

画像K: (判定=CO)

10歳男子右下6。咬合面及び頬側面裂溝部が褐色に着色し、その着色に沿って周囲に白濁が認められる。見た感じ非常に危険な状態に思える。画像K2 (判定=CO) はその2年後。着色が濃くなっているが、周囲の白濁はまだ残っている。注意深く観察を継続する必要がある症例である。

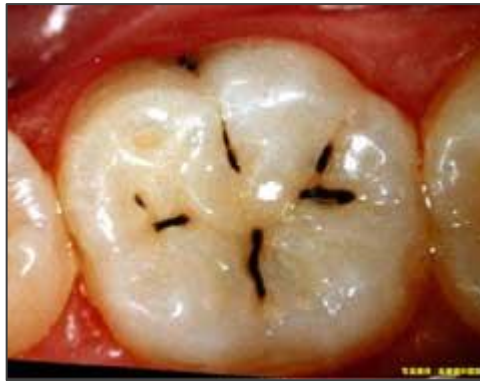
画像J

画像L: (判定=CO)

12歳女子左下6。咬合面裂溝の一部、及び頬側小窩に黒色の着色が認められる。裂溝が浅く、着色も濃くなって典型的な安定した状態である。

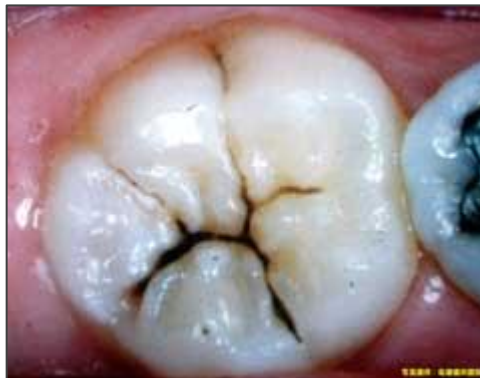
画像M

画像M: (判定=COもしくはCO(要相談))

9歳女子左下6。咬合面裂溝部に黒色の着色が認められる。心配ならCO(要相談)とする。遠心舌側咬頭頂に認められる小窩のような不規則な小窩は、う蝕が進行しやすいので注意が必要である。注意深く観察を継続する必要がある。

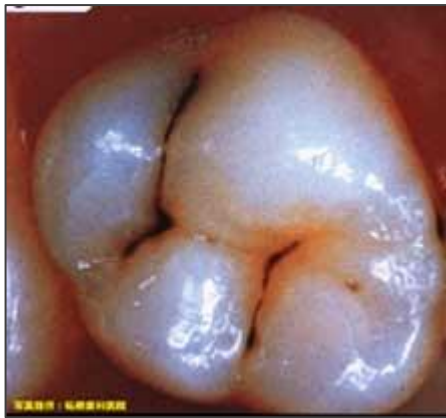
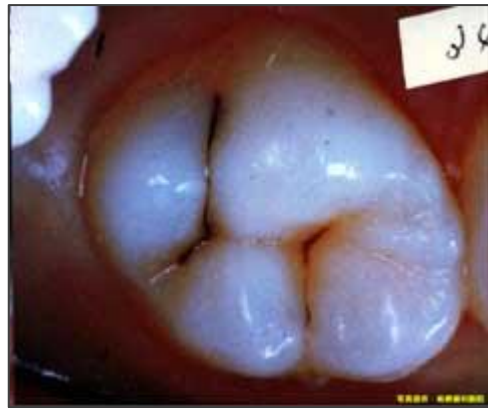
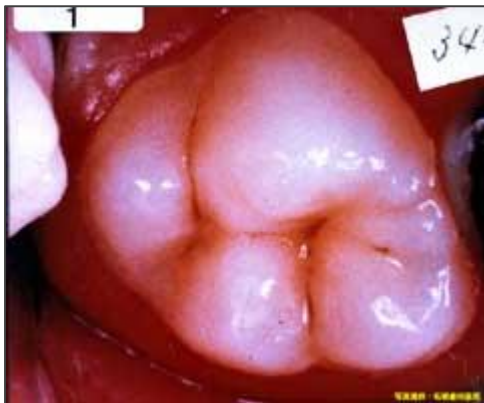
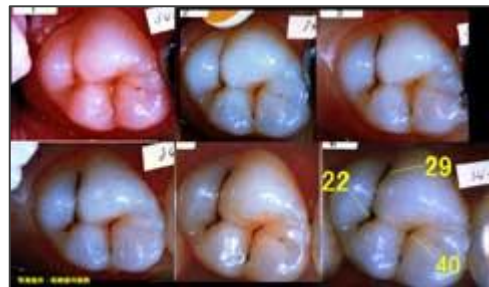
### 画像N

### 画像N: (判定=CO)

7歳男子左上6。裂溝部に薄い着色が認められる。画像N2は11歳(4年後)、画像N3は17歳(10年後)である。画像N4は左上から7歳、8歳、9歳、11歳、17歳、18歳の状態。着色が次第に濃くなっていくのが分かる。18歳時の数値はダイアグノデント測定値。

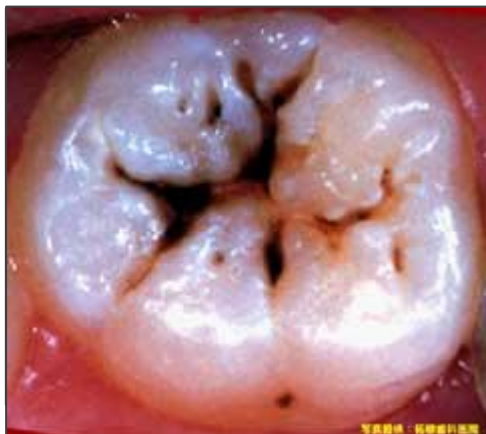
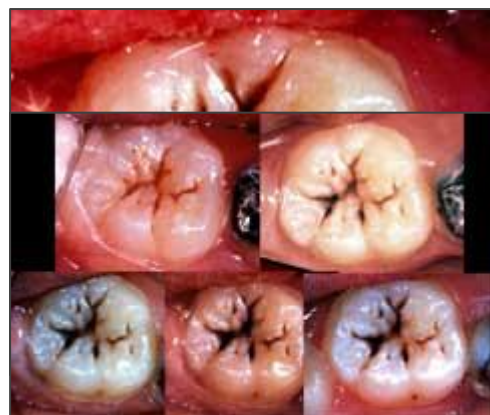
### 画像O

画像O: (判定=COもしくはCO(要相談))

7歳男子左下6。萌出直後で裂溝内はプラークで埋まっている状態。非常に危険に思える。画像O2は10歳(3年後)、画像O3は11歳(4年後)。画像O4は左上から7歳、8歳、9歳、10歳、11歳の経年的変化。着色部が広がっていく様子が分かる。10歳時から認められる咬合面舌側の小窩は探針の不適切使用によるもの。探針の使用は禁止された訳ではなく、食物残さやプラークの除去、樹脂系充填物の確認に必要であるが、先端の鋭利でないものを水平的に動かして使用すること。垂直的に力を加えないことが大切である。
